**GOVERNO DO ESTADO DE RONDÔNIA
POLÍCIA MILITAR DO ESTADO DE RONDÔNIA
BATALHÃO DE POLÍCIA AMBIENTAL**

LAUDO

AVALIAÇÃO TÉCNICA DE MADEIRA APREENDIDA

Local da Vistoria: Rua Cauchero nº 1546, Bairro: Nova Brasília

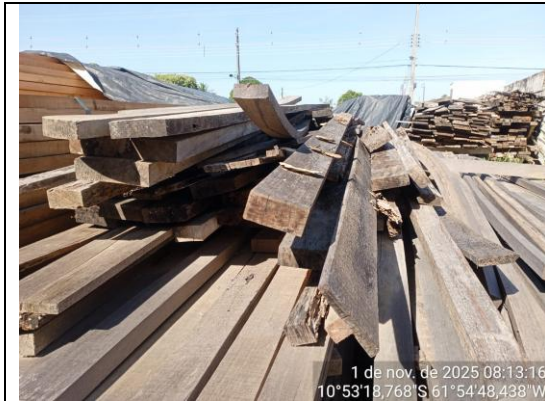
Imagem 01: Pacote de vigas.

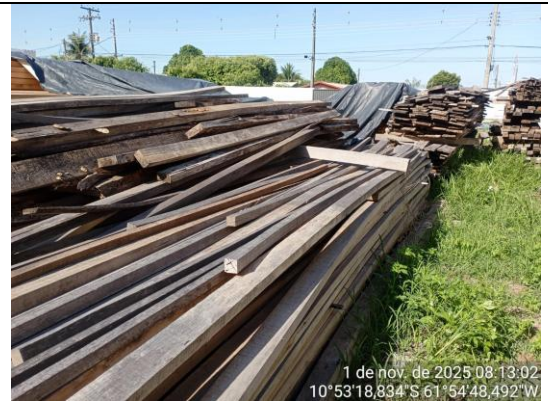
Imagem 02: Pacote de vigas e tábuas.

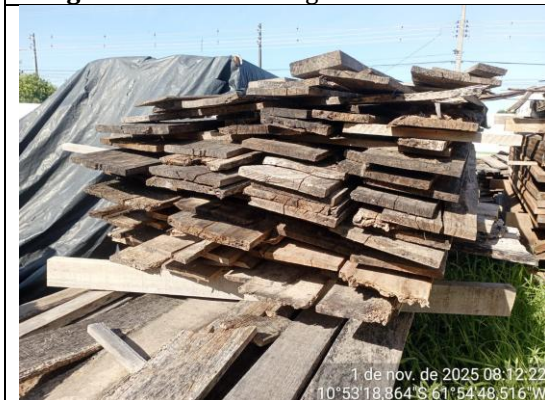
Imagem 03: Pacote de tábuas em estágio avançado de decomposição.

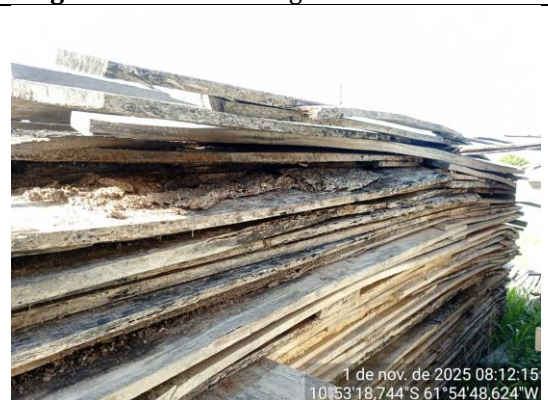
Imagem 04: Pacote de tábuas em estágio avançado de decomposição.

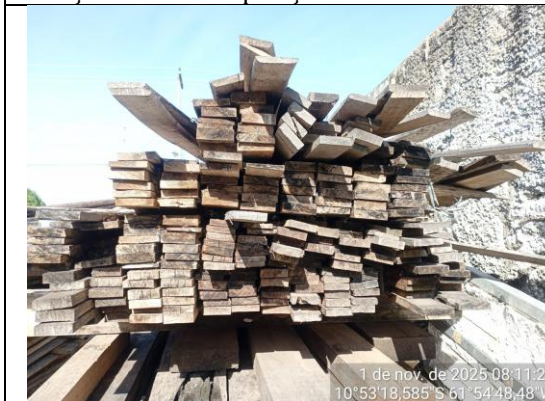
Imagem 05: Pacote de tábuas.

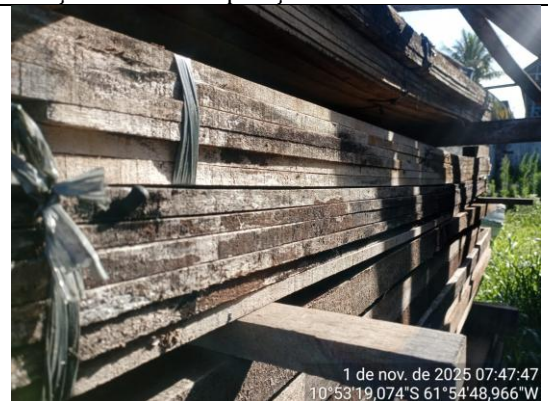
Imagem 06: Pacote de tábuas em visão longitudinal apresentando estágio de decomposição.

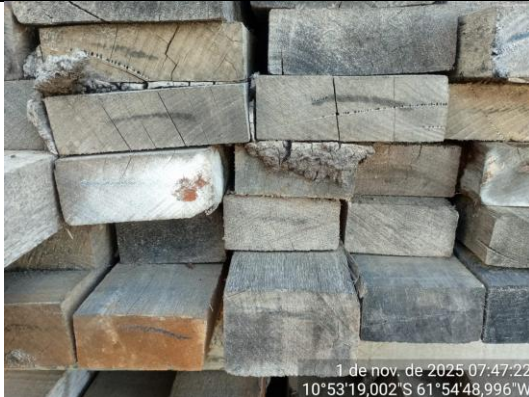
1 de nov. de 2025 07:47:22
10°53'19,002"S 61°54'48,996"W

Imagem 07: Pacote de vigas, com presença de organismos xilófagos.

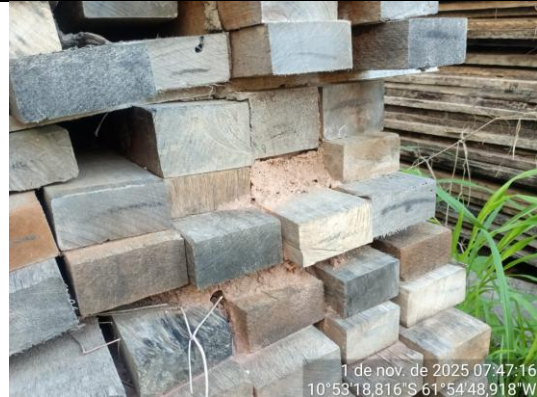
1 de nov. de 2025 07:47:16
10°53'18,816"S 61°54'48,918"W

Imagem 08: Pacote de vigas, com presença de organismos xilófagos.

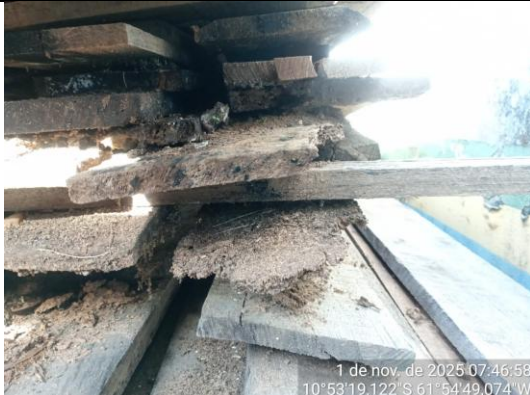
1 de nov. de 2025 07:46:58
10°53'19,122"S 61°54'49,074"W

Imagem 09: Pacote de tábuas em estágio avançado de decomposição.

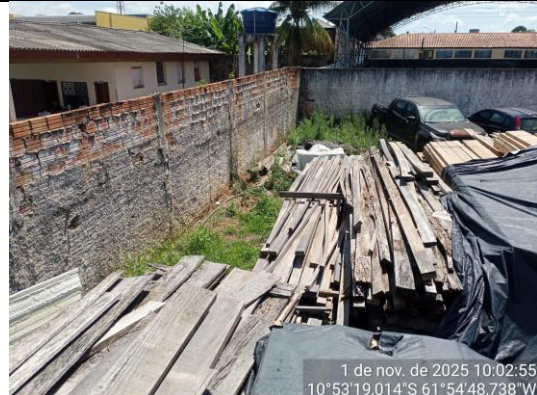
1 de nov. de 2025 10:02:55
10°53'19,014"S 61°54'48,738"W

Imagem 10: Vista geral do lote de tábuas e vigas.

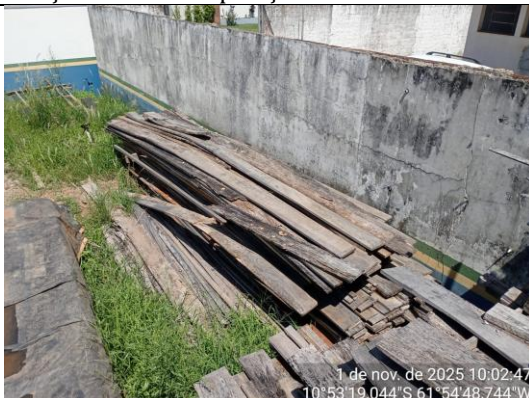
1 de nov. de 2025 10:02:47
10°53'19,044"S 61°54'48,744"W

Imagem 11: Vista geral do lote de tábuas e vigas.

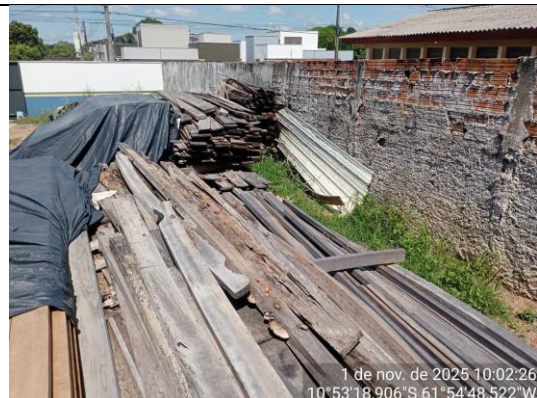
1 de nov. de 2025 10:02:26
10°53'18,906"S 61°54'48,522"W

Imagem 12: Pacote de tábuas e pranchas.
